**INFORME DE ENSAYO**

**Solicitante:** CREIZET S.A.

**1- OBJETIVO**

Evaluación de la Resistencia al Fuego.

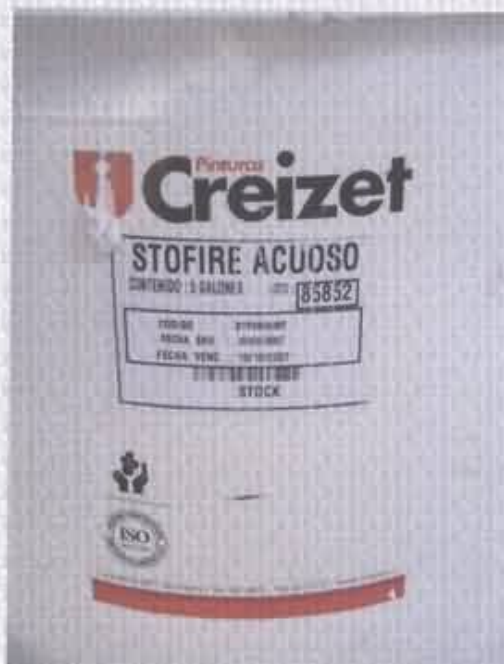
Foto 1- Etiquetado del producto aplicado

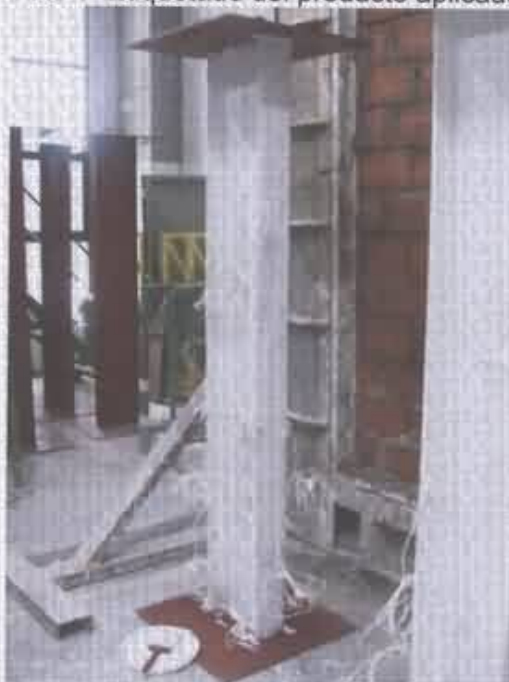
Foto 2- Aspecto de los perfiles en proceso de preparación

Posteriormente, la empresa solicitante realizó la protección del perfil con la pintura, mediante la aplicación de capas sucesivas hasta alcanzar el espesor indicado para cada caso. El espesor fue evaluado con equipo de ultrasonido. Las sucesivas manos de pintura se aplicaron dejando un tiempo de secado de aproximadamente 24 hs entre cada una.

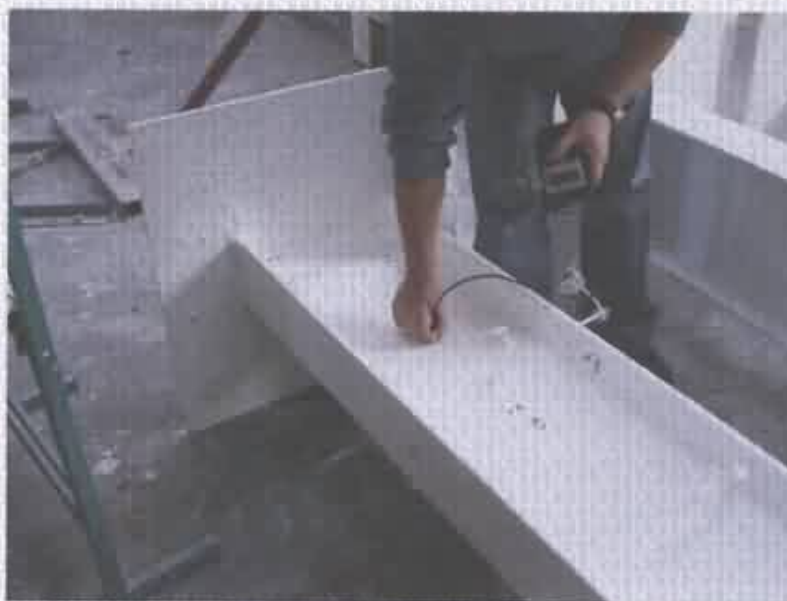
Foto 3- Medición de los espesores de pintura aplicados

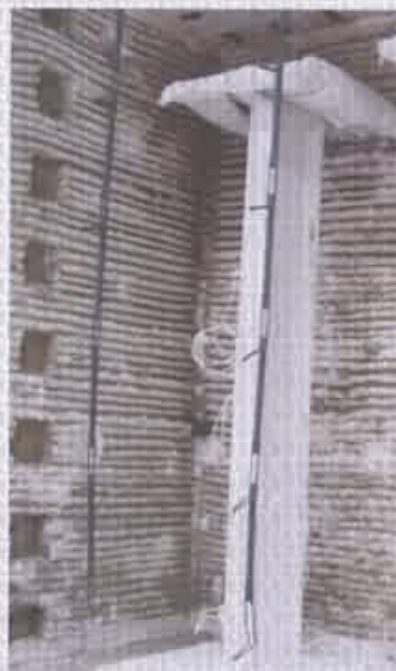
Foto 4- Vista del Perfil 1 en el interior del horno previo a la realización del ensayo

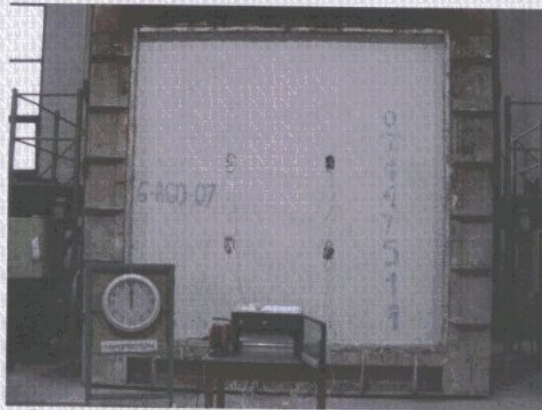
Foto 5- Aspecto exterior del horno previo al comienzo del ensayo 1

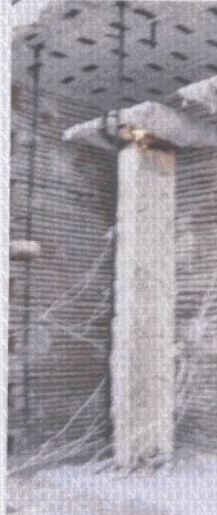
Foto 6- Aspecto del Perfil 1 una vez finalizado el ensayo, en el momento en que se realiza la apertura del horno.

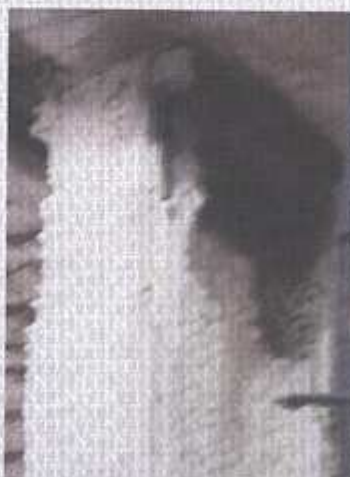
Foto 7- Detalle de la zona superior del Perfil 1

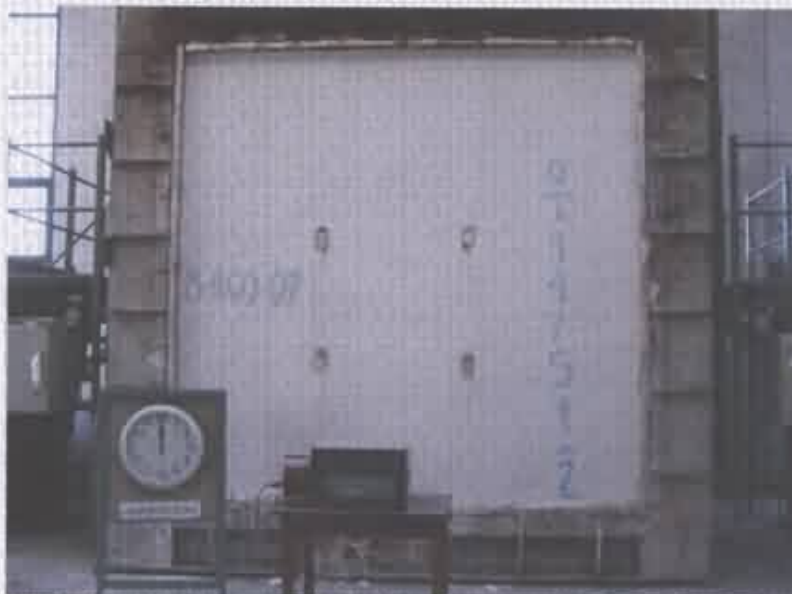
Foto 9- Aspecto exterior del horno previo al comienzo del ensayo 2

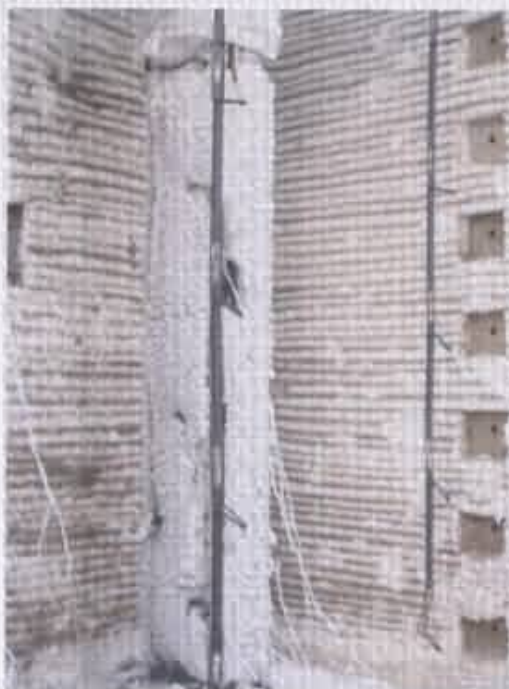
Foto 10- Aspecto del Perfil 2 una vez finalizado el ensayo, en el momento de la apertura del horno
